# TUTKIMUSRAPORTTI

Ristijärven kunnanvirasto

**Työkohde:** Ristijärven kunnanvirasto, Aholantie 19, Ristijärvi

**Kartoitus pvm:** 23.4. – 30.5.2012

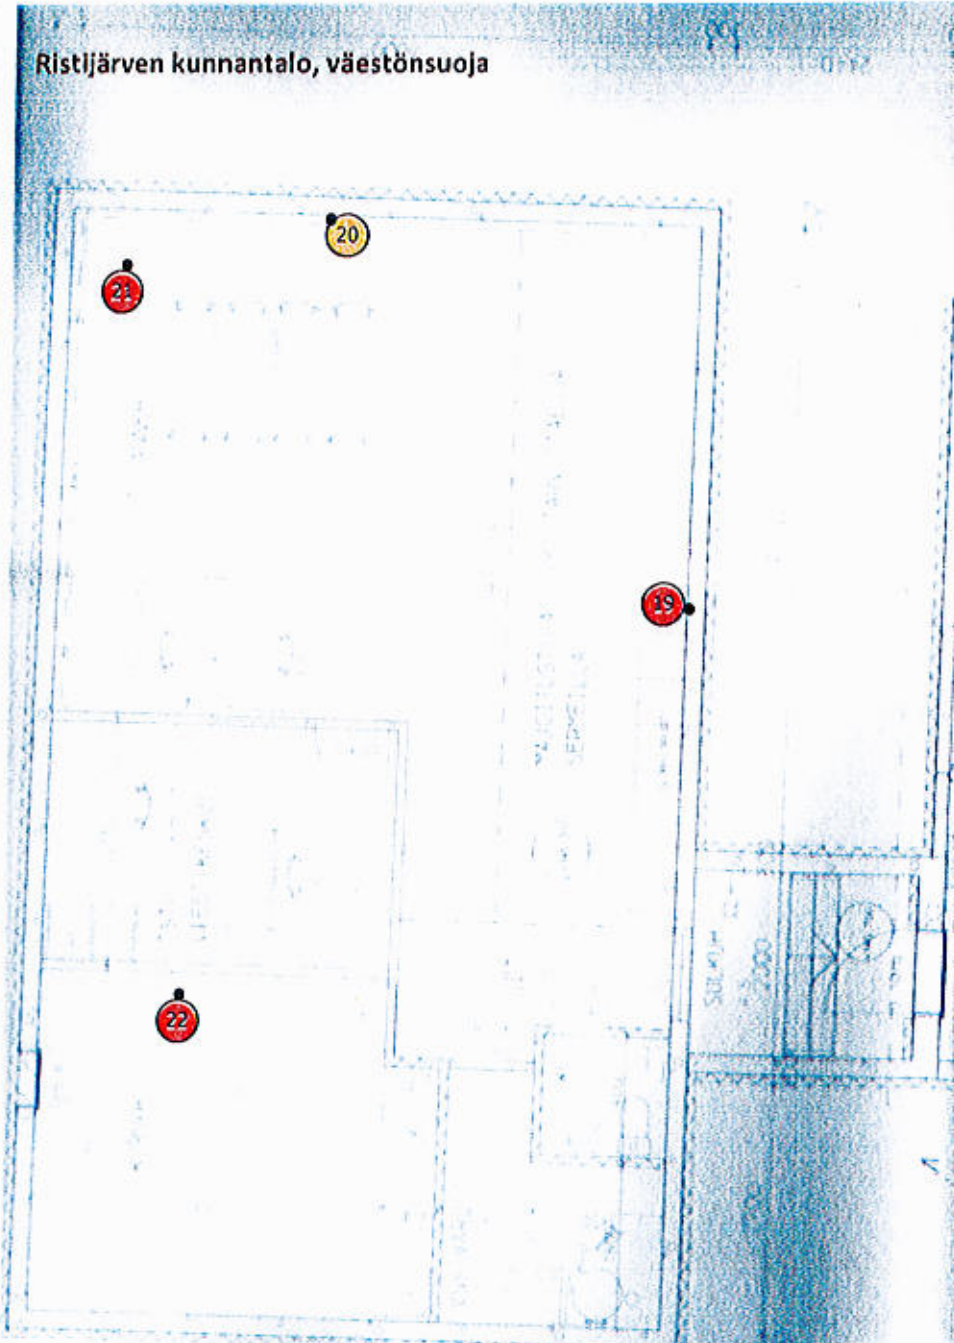
Ristijärven kunnantalo, väestönsuoja

Väestönsuojassa havaittiin kohonneita pinta- ja rakennekosteuslukemia perusmuurin sekä muovimatolla päällystetyn lattian betonissa. Väestönsuojan lattian betonissa ei ollut kosteudeneristävää kerrosta. Perusmuurin kosteudeneristys rakennesuunnitelmien mukaan ei ulotu aivan anturan alaosaan, minkä vuoksi väestönsuojan lattian ja perusmuurin betonirakenteet ovat kostuneet mahdollisen kapillaari-ilmion seurauksena. Betonin kosteus hajottaa muovimaton sitkoaineita. Hajoamisprosessin yhteydessä sisäilmaan vapautuu mahdollisesti sisäilmaongelmia aiheuttavia kaasuja, kuten esim. 2-etyyliheksanolia.

- väestönsuojan perusmuurin kosteudeneristävyysparantaminen ja kapillaarikatkon rakentaminen. Lattian pinnoittaminen muulla pinnoitteella kuin muovimatolla.

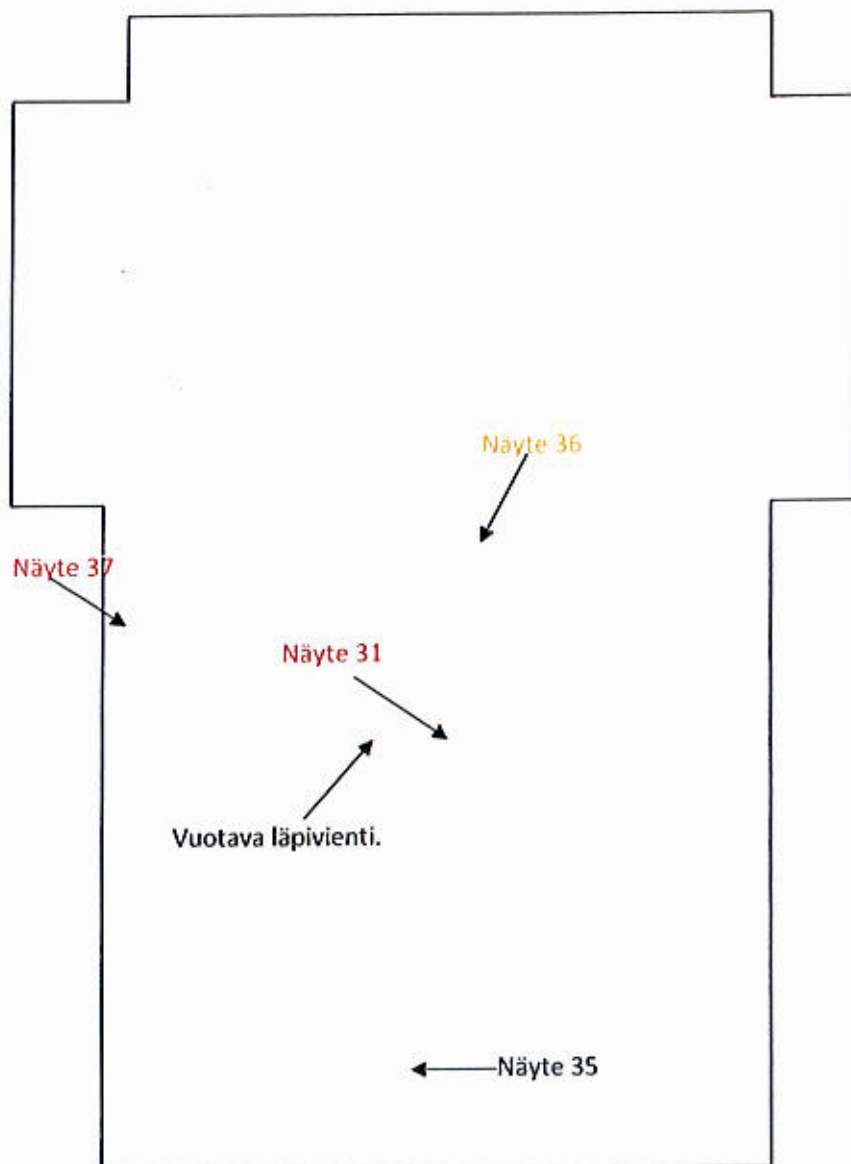
Ristijärven kunnantalo, vesikatto ja

Näytteessä  
sädesieniä

Rakenteessa  
on  
mikrobivaurio

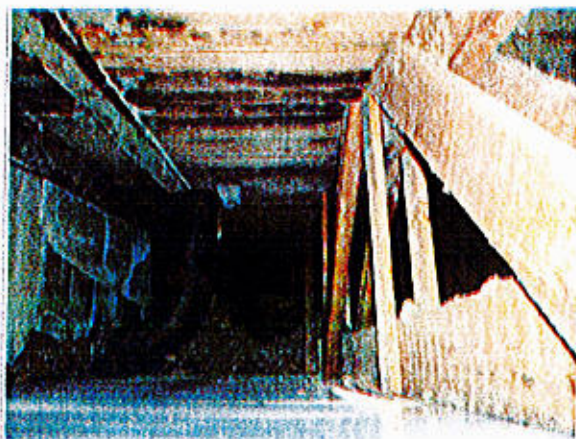
Yläpohjan rakenteita oli avattu rak. mest. huoneen kohdalta sisäilmaongelmien vuoksi. Katon puurakenteet ko. alueelta olivat tummuneet. Ongelman aiheuttajaksi selvisi vesikatolla oleva valurautainen ilmanvaihtoputki, josta oli tippunut vettä yläpohjan eristetilaan kondensoitumisen seurauksena. Kyseisen kosteusvaurion korjaus oli tutkimusajankohtana aloitettu.

Yläpohjaan oli syntynyt valurautaputken kondenssiveden tippumisen yläpohjan rakenteisiin seurauksena paikallinen kosteusvaurio, joka oli jo havaittu ja osaksi korjattu. Yläpohjassa ei ollut muualla kosteusvaurioon viittaavia havaintoja.

Yläpohjan kosteusvauriokohta.

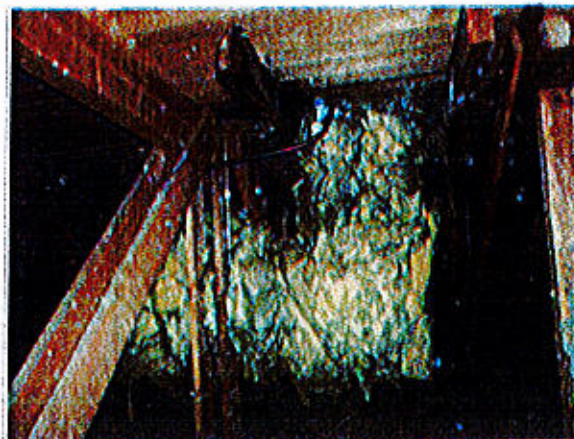
Vuotava läpivienti. Läpiviennin ympäriltä ovat puurakenteet tummuneet.

- Yläpohjan rakenteen muuttaminen höyrynsululliseksi ja uudelleenlämmöneristäminen
- Vesikatteen uusiminen ja läpivientien tiivistys
- Ikkunoiden ympärysrakenteiden rakentaminen tiiviimmäksi sisäilmaan päin ja raitisilmaventtiilien asennus

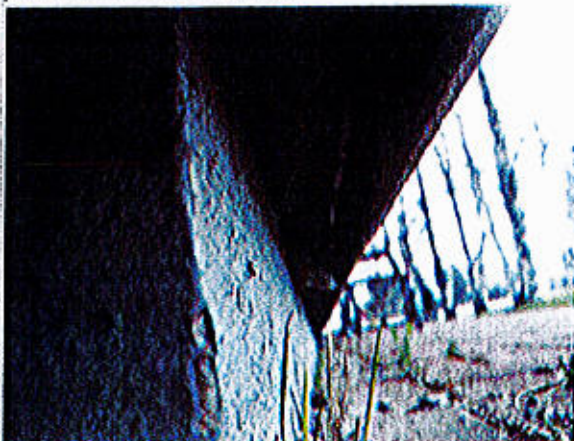
Apteekin puoleisen laudoitetun ulkoseinän alaosa on suhteellisen umpinainen, minkä vuoksi ulkoseinän aluslauditus oli kostunut ja aluslaudituksessa havaittavissa tummumista eli apteekin ulkopäätyseinän tuuletus on puutteellinen. Ulkoseinän mineraalivillaeristeissä oli havaittavissa yleisesti ilmavuodon aiheuttamaa tummumaa.

Ulkoseinärakenteen alaosa on suhteellisen avonainen ja sään vaikutuksille altis.

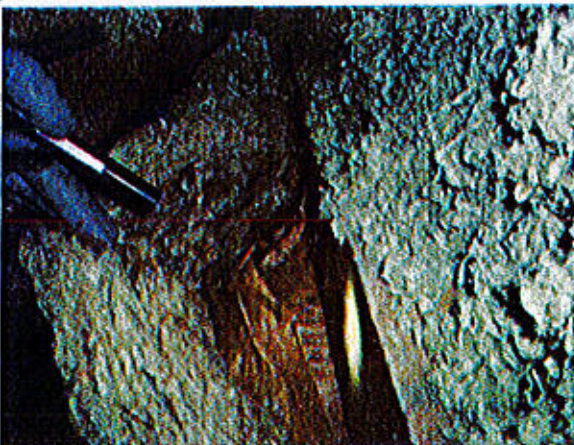
Yläpohjan villoituksissa oli havaittavissa paikallisia värimuutoksia.

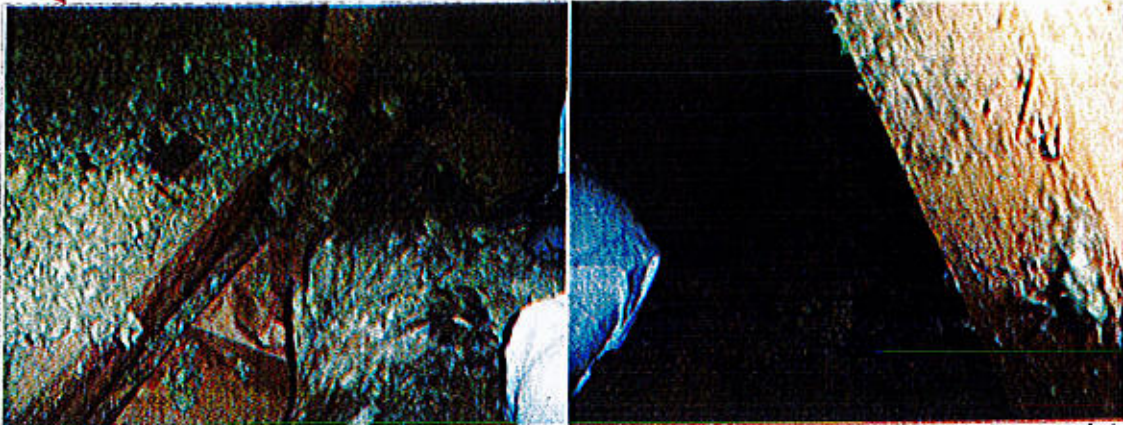
Yläpohjan rakenteiden mineraalivillaeristeistä otetuissa näytteissä 2 kpl sisälsi kosteusvauriosta johtuvaa mikrobikasvustoa. Yläpohjan mineraalivillaeristeissä havaittiin värimuutoksia sekä ilmavuodoista aiheutunutta tummumaa, mikä johtuu yläpohjan ilmansulkupaperin saumojen tiivistämättömyydestä sekä sisäilman kosteuden tiivistymisestä lämpimiä tiloja lähimpänä olevaan mineraalivillaeristeeseen. Lisäksi mineraalivillan päälle on asennettu kahdelta pinnalta tervapaperilla pinnoitettu mineraalivilla, joka on suhteellisen tiivis muihin yläpohjan rakenteisiin nähden.

Yläpohjan mineraalivilloituksissa on ilmavuodon aiheuttamaa tummumaa sekä paikallisia värimuutoksia.

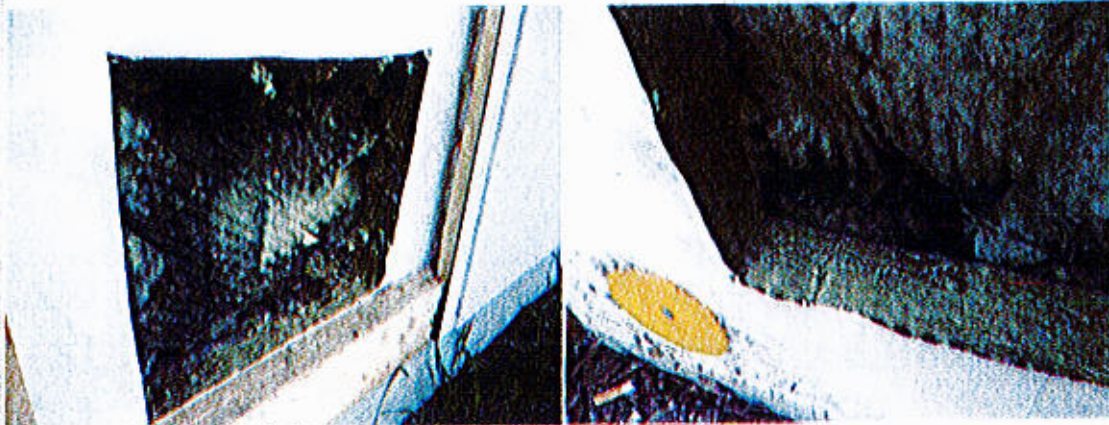
Ulkoseinärakenteisiin kohdistuu ilmavuotoja ulkoseinärakenteen alaosaan.

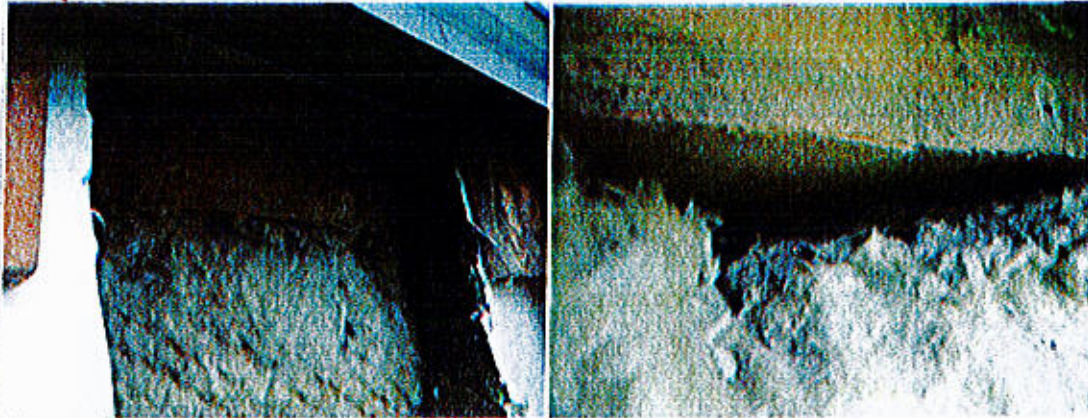
Ikkunoita ympäröivät rakenteet on eristetty uretaanivaahdolla sekä mineraalivillalla. Ikkunoiden ympärysrakenteiden avauksessa havaittiin ilmasiltoja ulkoseinän sisäkuoren betoniin. Tilannetta tarkasteltiin myös merkkisavukynätutkimusten ja paine-eromittausten avulla, joiden mukaan korvausilmavirtaukset kulkeutuvat pääsääntöisesti ikkuna- ja ulkoseinärakenteiden liitoskohdista sisäilmaan päin rakennuksessa olevan voimakkaan alipaineen vuoksi. Korvausilmavirtausten kautta

Ikkunan alaosan rakenteita.

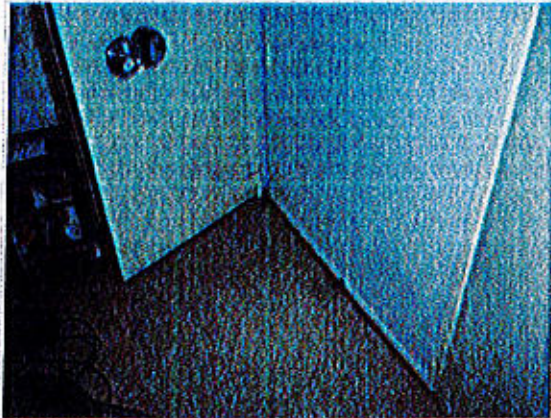
Apteekin varaston käytävän seinän alaosan tasoitteet ja maali kuplii alakerrassa aikanaan sattuneen WC:n vesivahingon seurauksena. Lattiasa havaittiin kosteuspoikkeamaa pienellä alueella.
